**LAUDO PERICIAL**  
**PARECER TÉCNICO DE AVALIAÇÃO MERCADOLÓGICA**

**Imóveis Avaliando:** Um Imóvel Residencial urbano, constituído pela Chácara nº 08 (Oito) da quadra “E”, do condomínio Fazenda “Duas Marias”, situado na Rua dos Rosedas - Antiga Rua 20(vinte) na cidade de Jaguariúna/SP, com área privativa total de terreno de 6.187,50 m<sup>2</sup> - Matrícula CRI Jaguariúna/SP nº 19.436 - antiga matrícula CRI Mogi Mirim/SP nº 7.843.

## IMÓVEL AVALIANDO – RUA DOS ROSEDAS, LOTE 08 QUADRA “E”

**LAUDO PERICIAL - PTAM – SAB 016/2021**

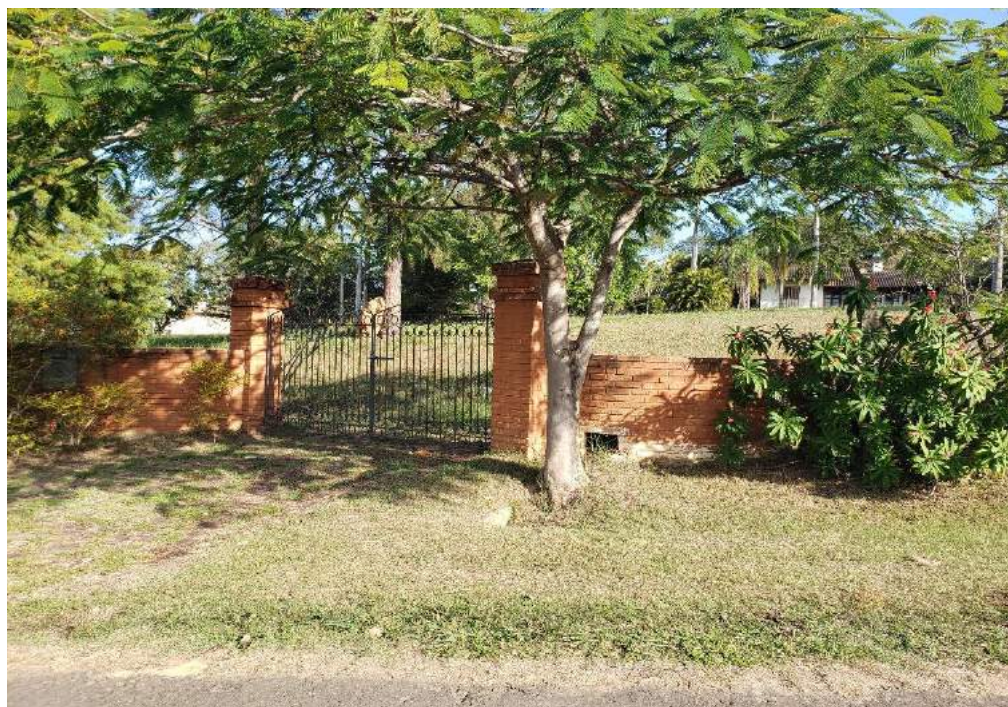
d - O imóvel é cercado de forma mista com cercas vivas e sua frente com muro de alvenaria e portão de ferro em médio estado de conservação.

Fotos da vista da frente e entrada do imóvel:

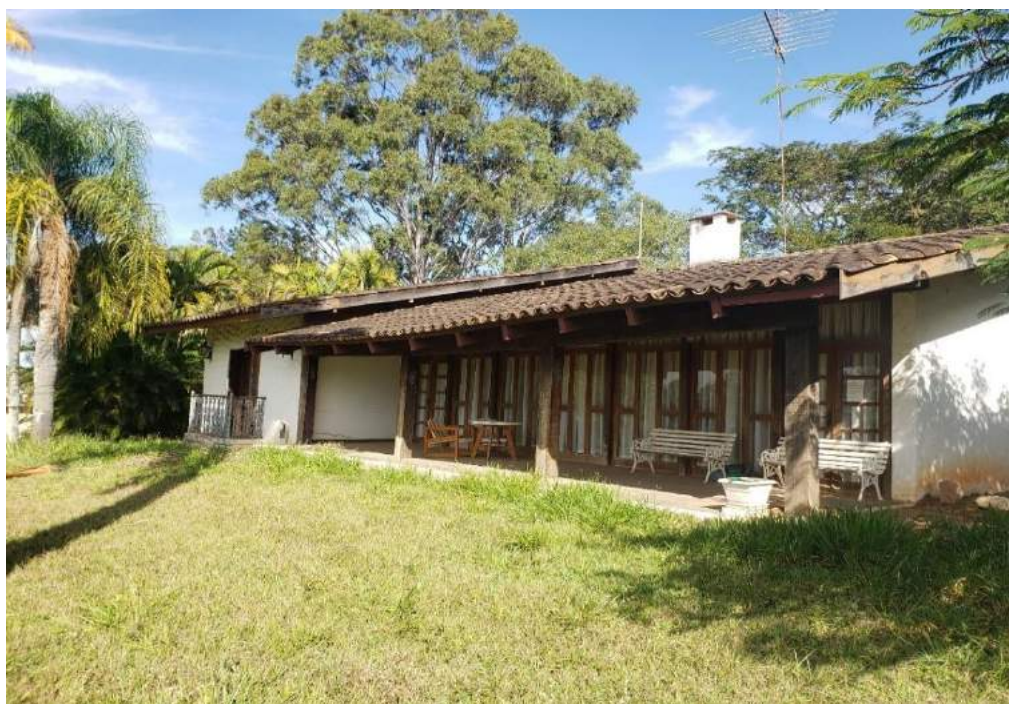
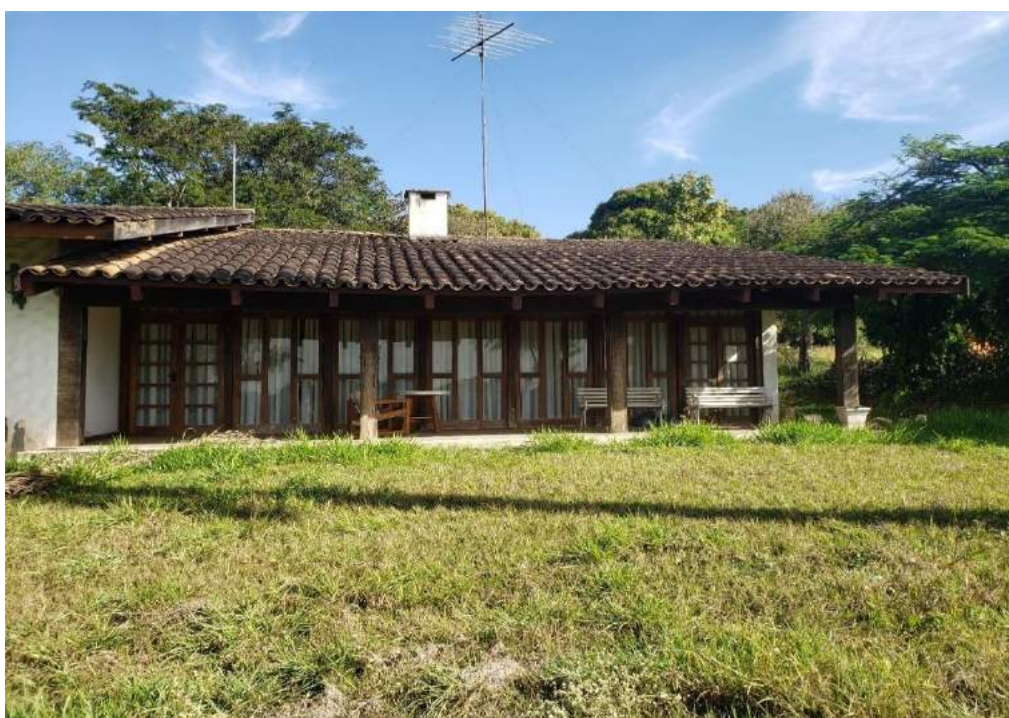
Fotos da casa da frente principal – frente

a - Na frente do imóvel: Construção de 01(uma) Casa de alvenaria residencial unifamiliar avarandada com 03 dormitórios com armários embutidos, sendo 01 suíte, um banheiro social, e banheiro na dispensa ao lado da cozinha, sala de estar e jantar conjugada, lareira, cozinha, lavabo e lavanderia descritos no instrumento de contrato de compra e venda registrado no CRI local. (anexo).

Obs.: A construção tem aproximadamente mais de 30(trinta) anos, o padrão de construção é de boa qualidade, porém o estado de conservação é de falta de conservação e de manutenção, necessitando de manutenção, reformas de reparos importantes.

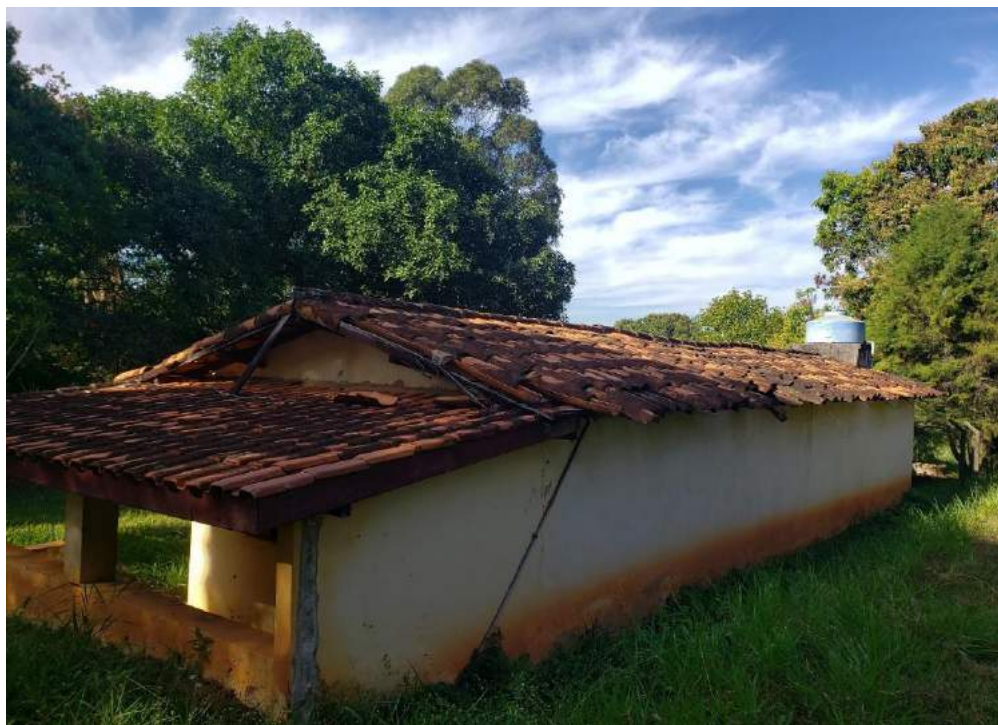
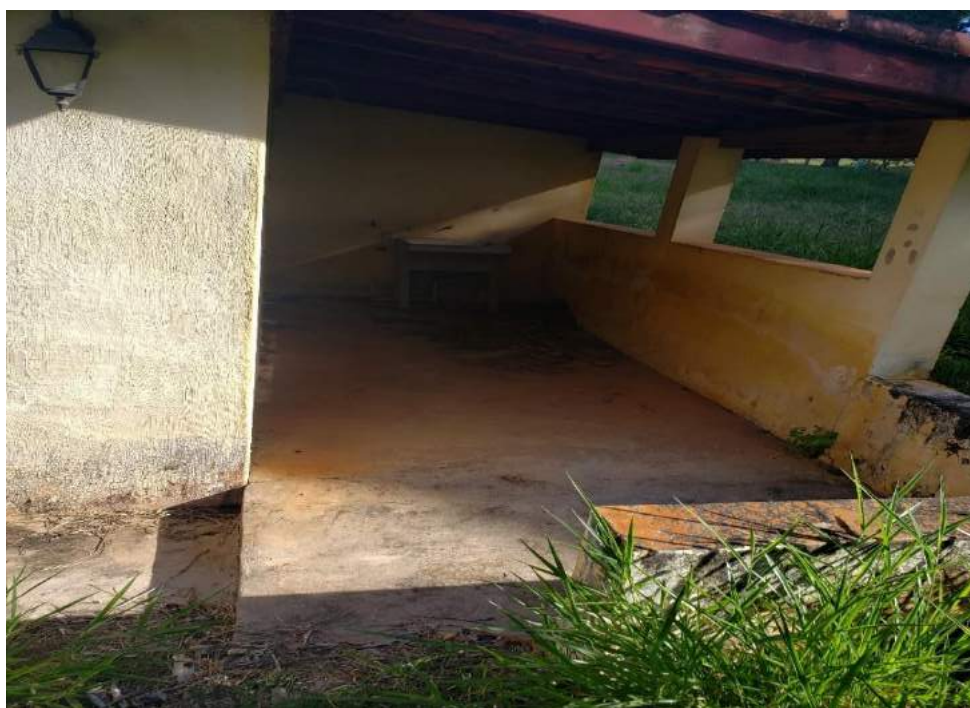
## Fotos da casa dos FUNDOS (TIPO CASEIRO)

b – aos fundos: 01 (uma) casa antiga (tipo de Caseiro) construção em alvenaria, com 02 quartos, 01 banheiro, cozinha, lavanderia externa, e uma área livre coberta desativadas.

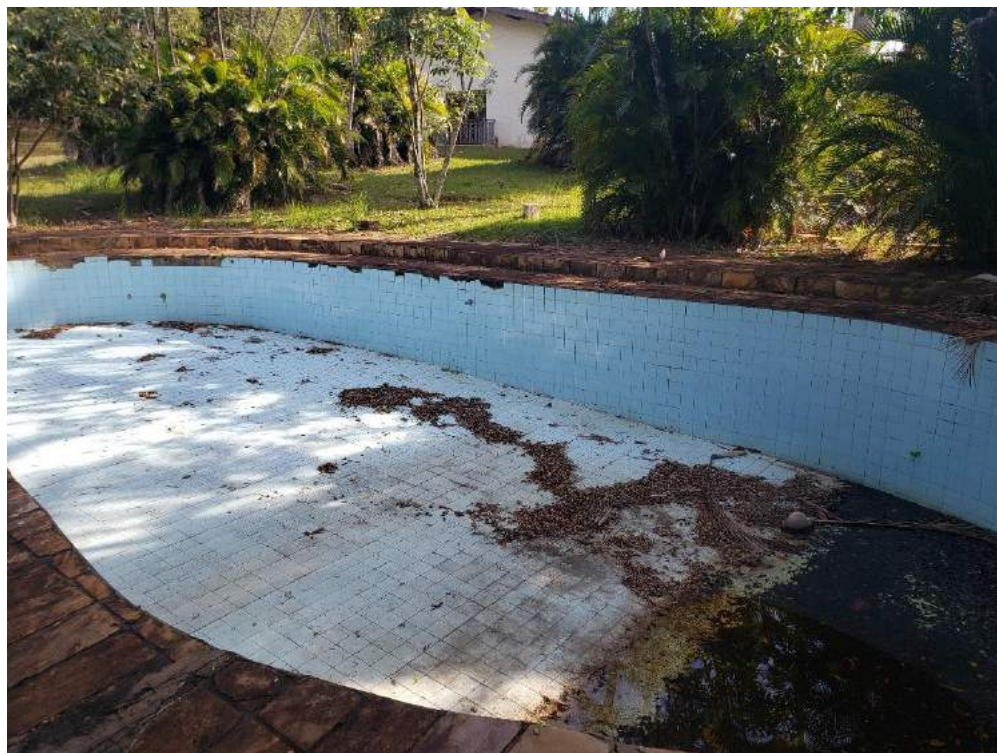
c – área livre e de lazer do imóvel toda ajardinada e gramada, constatando a construção de uma piscina de alvenaria de forma redonda (oval) que está desativada e sem manutenção bem como a casa de máquinas visivelmente abandonada e sem funcionamento.

Foto da piscina em formato redondo - desativada

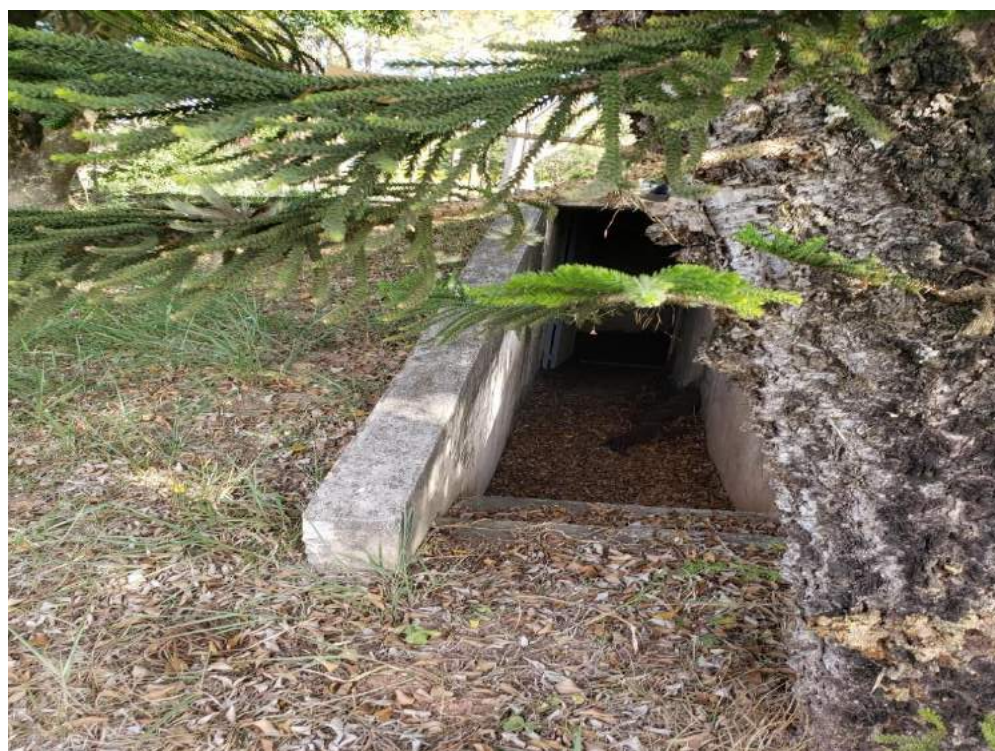
Foto entrada casa de máquinas – manutenção da piscina – desativada
