## **Ação Trabalhista - Rito Ordinário** **0011096-80.2014.5.15.0130**

### CONSTATAÇÃO E AVALIAÇÃO DE IMÓVEL

### **AUTO DE CONSTATAÇÃO E AVALIAÇÃO DE IMÓVEL**

**Endereço atualizado:** Rua Dr. Parmênio Ramos, nº 612, Bonfim Paulista, Ribeirão Preto/SP.

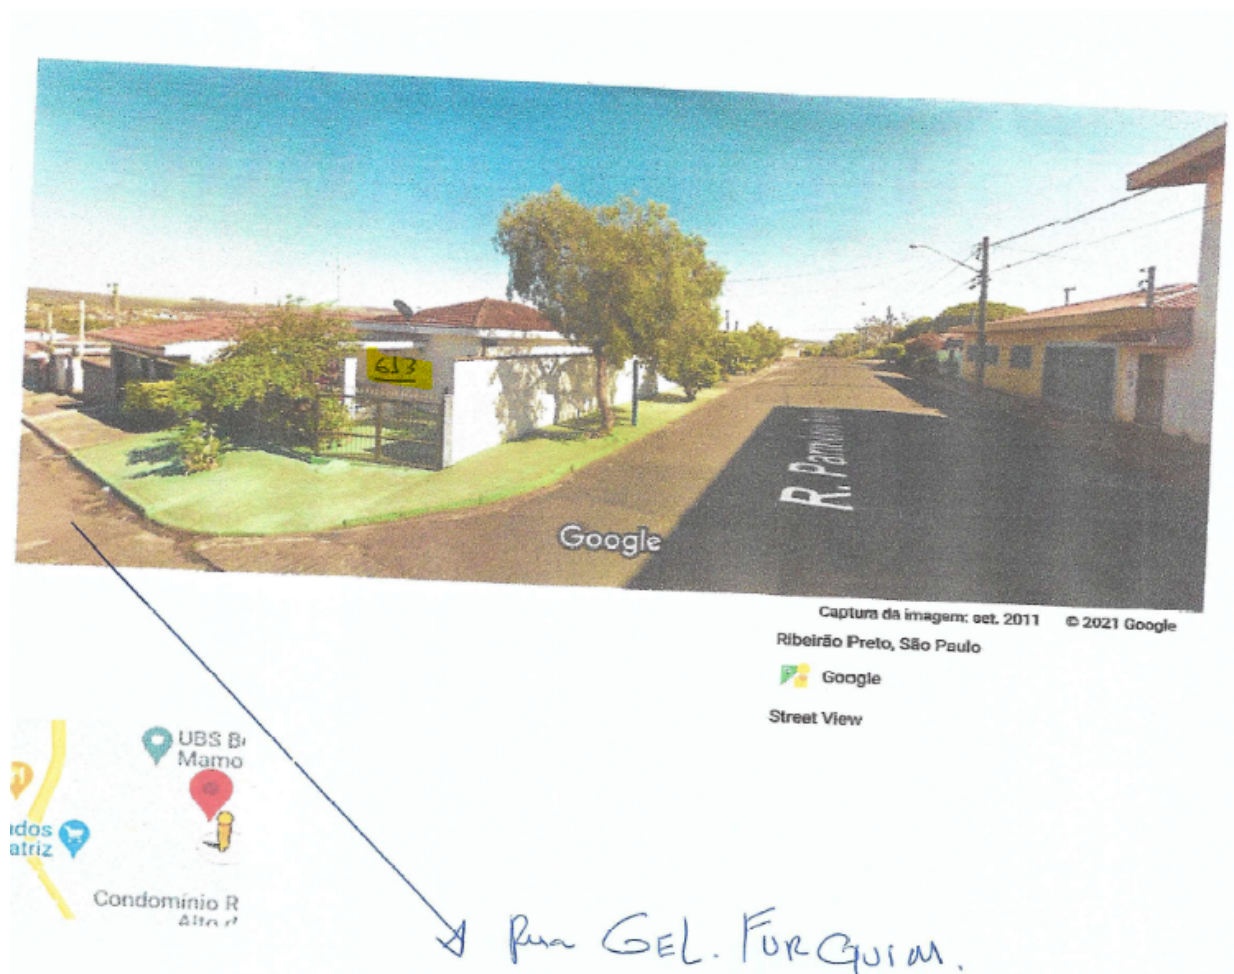
Em anexo, segue a foto mencionada no mandado, a qual indica que o imóvel objeto de avaliação seria o de nº 613:

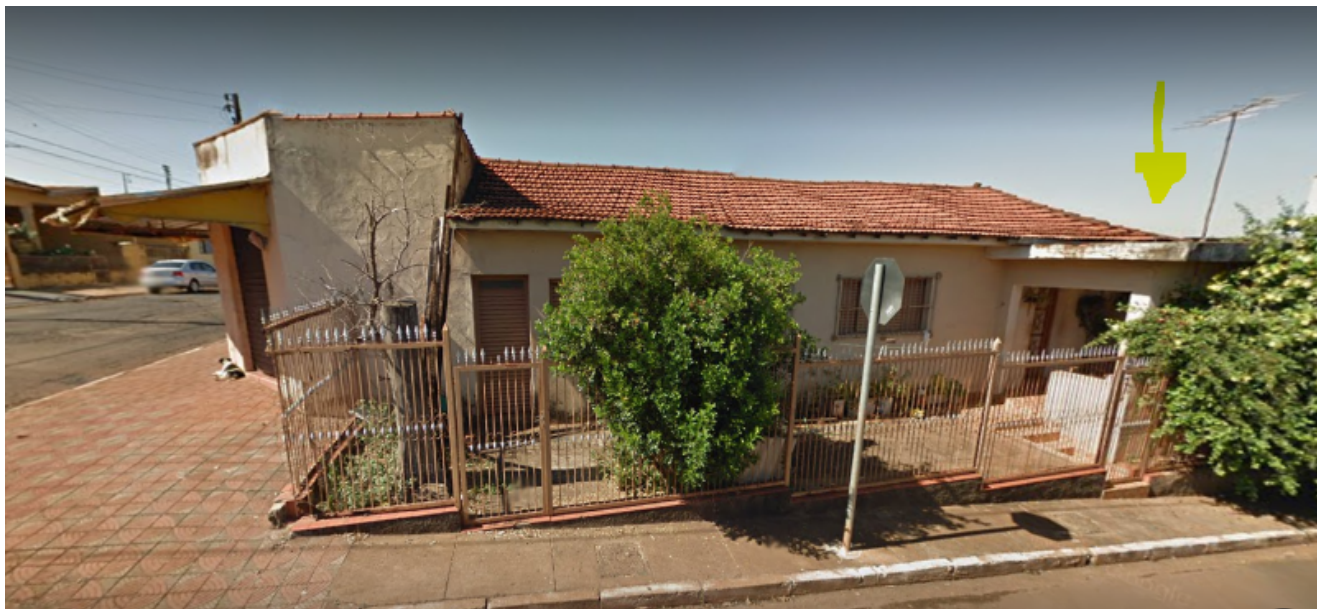
Imagem Google 2011:

Conforme relatado por uma vizinha, e posteriormente constatado em imagem do Google datada de 2011, na seta indicada, havia um alpendre, que desmoronou por conta do mau estado.

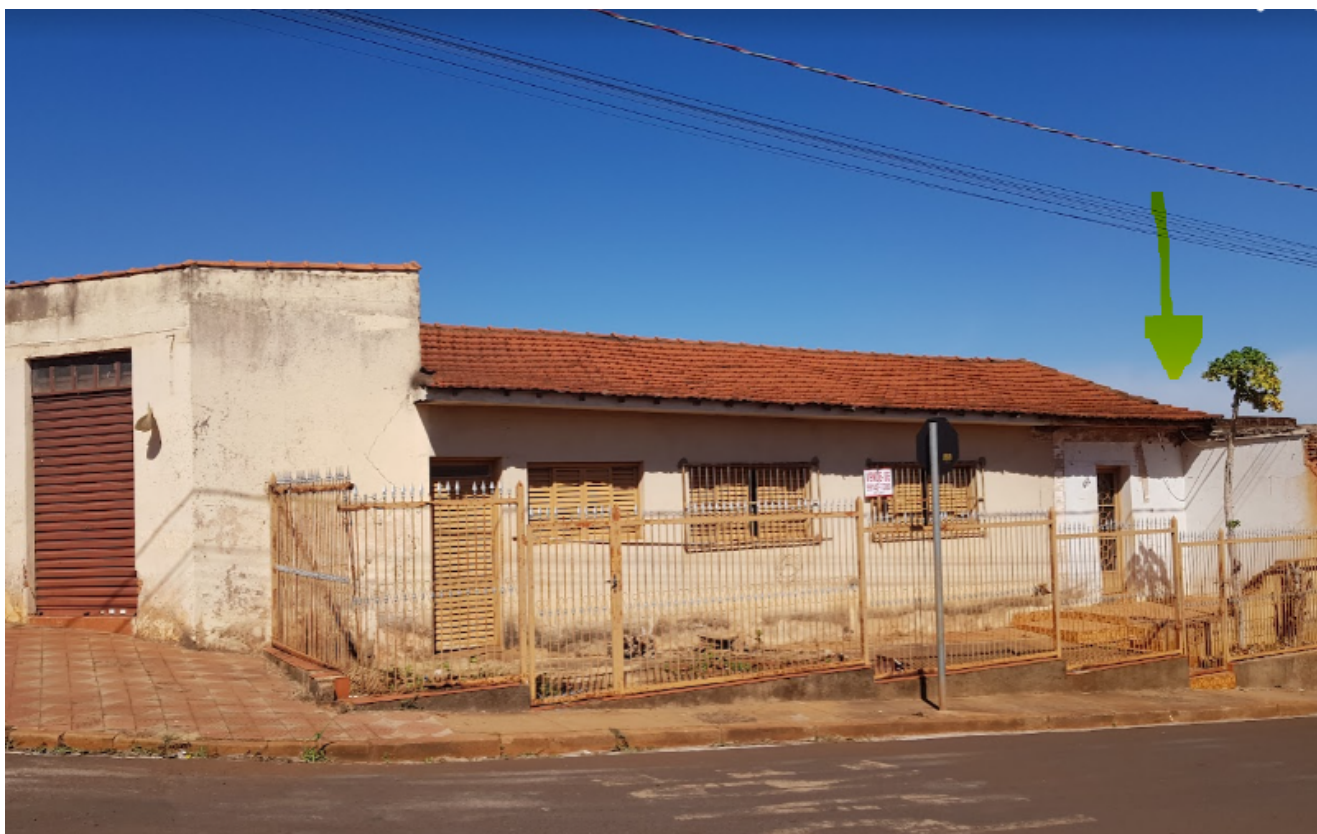
Imagem atual datada de 19/07/2021:

Certifico que se trata de imóvel composto de um pequeno cômodo comercial (onde era estabelecido um bar) e residência de dois quartos, que se apresenta em péssimo estado de conservação, com telhado totalmente irregular; portas, janelas e demais ferragens em péssima situação; rachaduras importantes e pintura em precaríssimo estado.
