# LAUDO DE AVALIAÇÃO

Antônio Paulo Ronchi  
Perito Avaliador

Por determinação Juízo de Direito da 2ª Vara Cível da Comarca de Indaiatuba, é elaborada prova técnica no processo nº 1003368-37.2020.8.26.0248, de autoria de Condomínio Residencial Angellin contra Juliana Wolf, para se apurar valor de mercado do imóvel de matrícula 107177 do RI de Indaiatuba, SP.

O valor de mercado do imóvel é calculado em 156.300 reais, na referência de março de 2022.

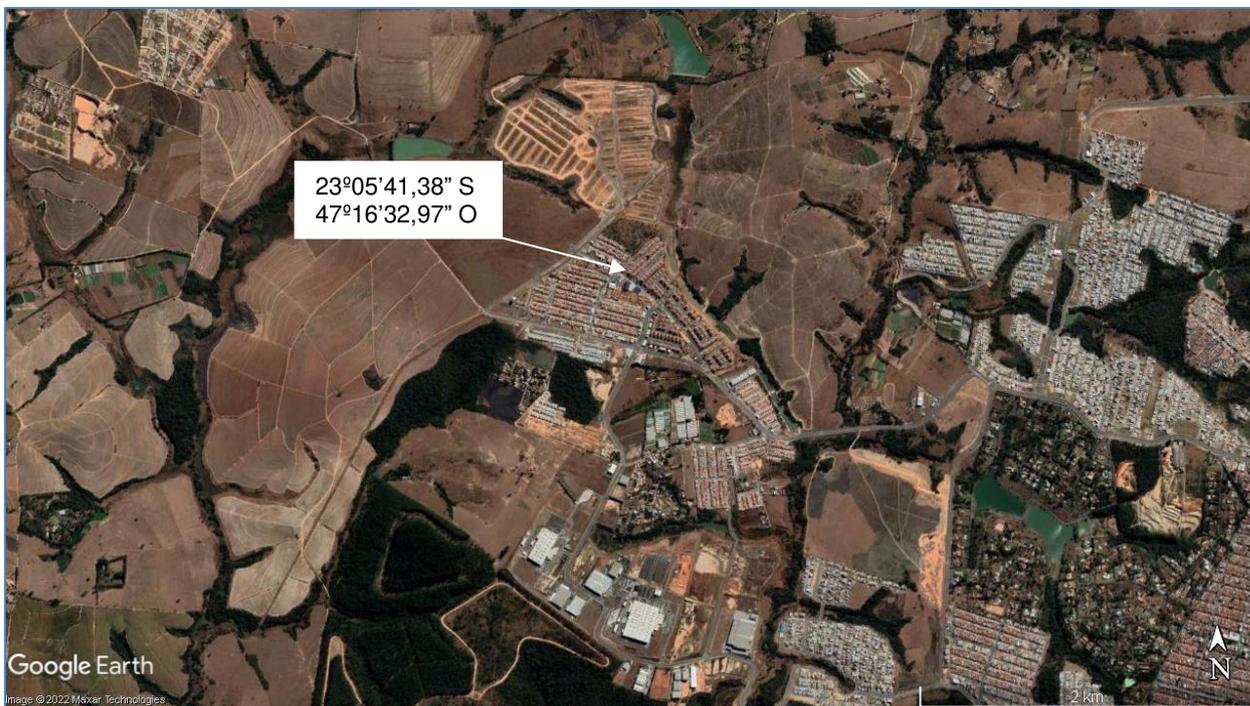
**Figura 2** – Ocupação nas proximidades do imóvel

A situação do prédio que contém os imóveis é vista pela figura 2, imagem de satélite de 23 de julho de 2021 do freeware *Google Earth Pro*, na qual está apontada.

Esta figura também possibilita breve visão das imediações do imóvel, com ocupação considerada pequena a média.

Essa ocupação trata de imóveis residenciais, na sua maior parte, incluindo prédios de apartamentos, de padrão simples, e comerciais, ao longo das principais artérias do lugar, além de proximidade de zona industrial.

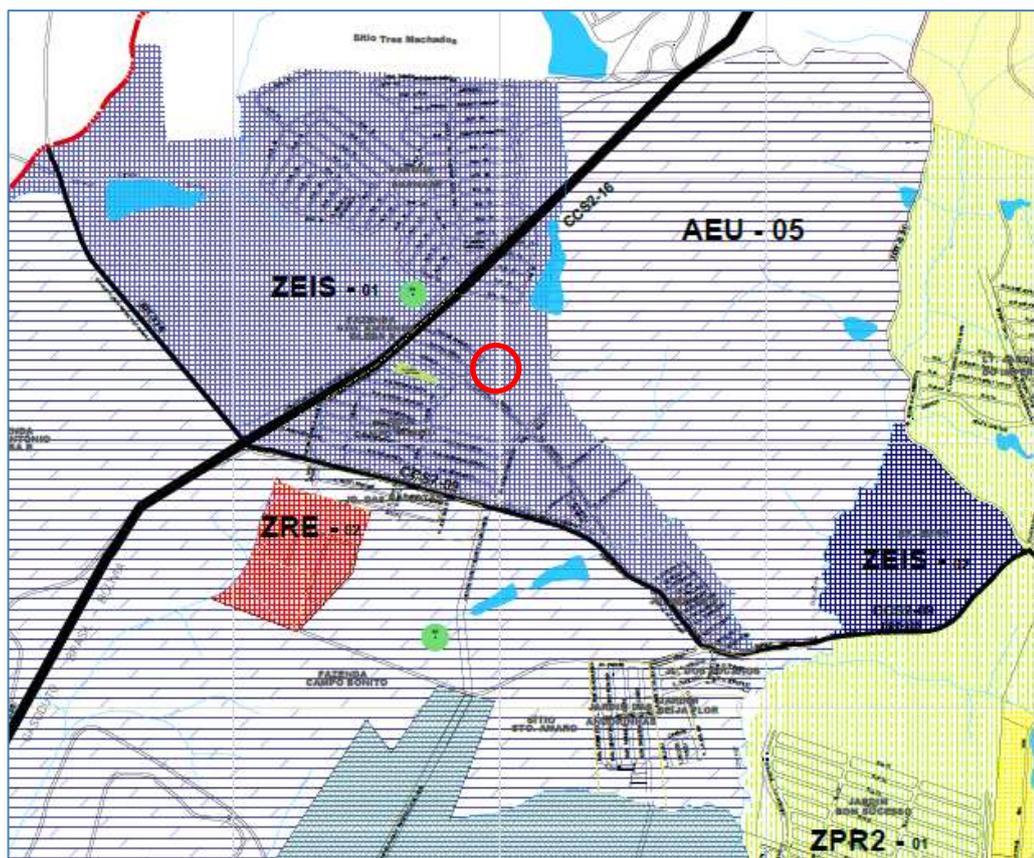
**Figura 3** – Imóvel em relação à planta de zoneamento municipal

Como é dito, o imóvel em tela está incluído em ZEIS – 01. A posição aproximada está em círculo vermelho na figura 3, obtida de mapa de uso do solo oficial da Prefeitura do Município de Indaiatuba, atualizado em 2017.

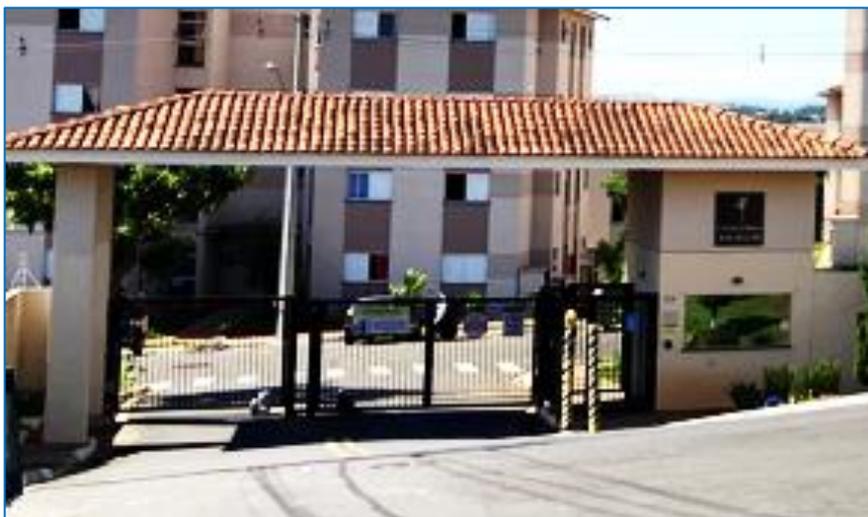
Foto 2 – Vista da frente do condomínio para a rua

O condomínio recebe o nº 25 da rua Benedita Carvalho. Os limites são guarnecidos por muros de alvenaria. A entrada é permitida por intermédio de portões metálicos de abrir.

Junto à entrada tem-se uma portaria [com atendimento presencial] edificada em alvenaria e coberta com telhas de argila.

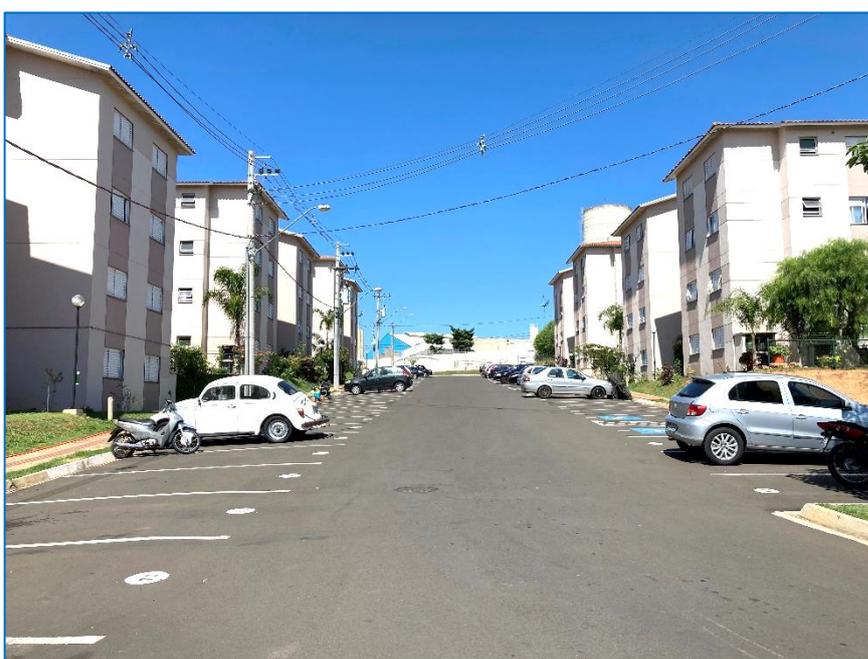
Foto 3 – Vista da via em frente ao prédio do apartamento

As vias internas de acesso apresentam meio-fio e piso pavimentado, além de arborização. O retrato 3 mostra aspectos gerais da via frontal ao prédio em pauta.

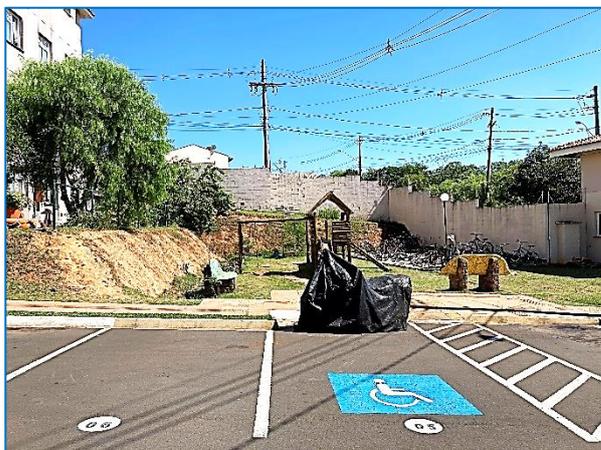
Foto 4 – Vista genérica de playground

O condomínio é dotado de playground e espaço para lazer e eventos, itens que são mostrados parcialmente pelas fotografias 4 e 5.

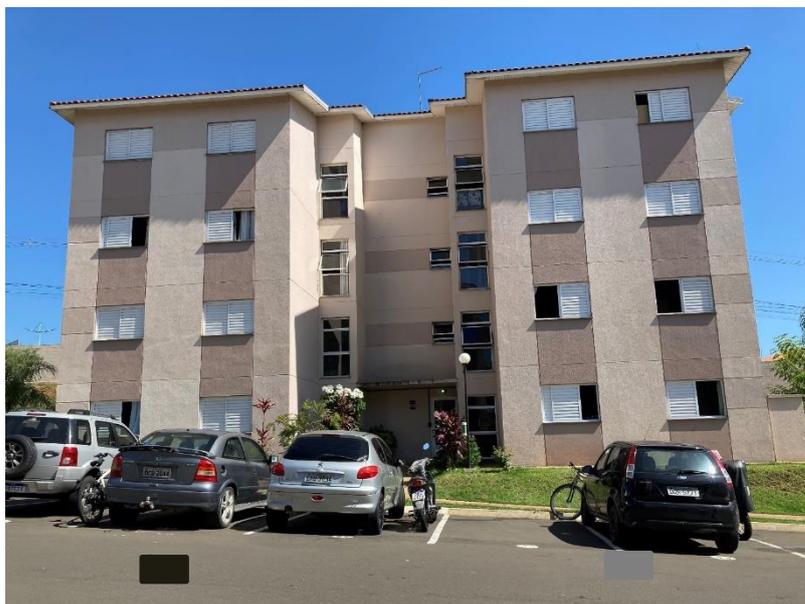
Foto 6 – Fachada do Bloco 1

Situado na parte mais alta da via frontal, o bloco 1 é visto de modo genérico pela fotografia 6. É edificado em alvenaria e coberto com telhas de argila. As esquadrias externas são metálicas, na quase totalidade, e as paredes são revestidas com reboco grosso e pintura à látex. Possui quatro pavimentos, cada um com quatro unidades.

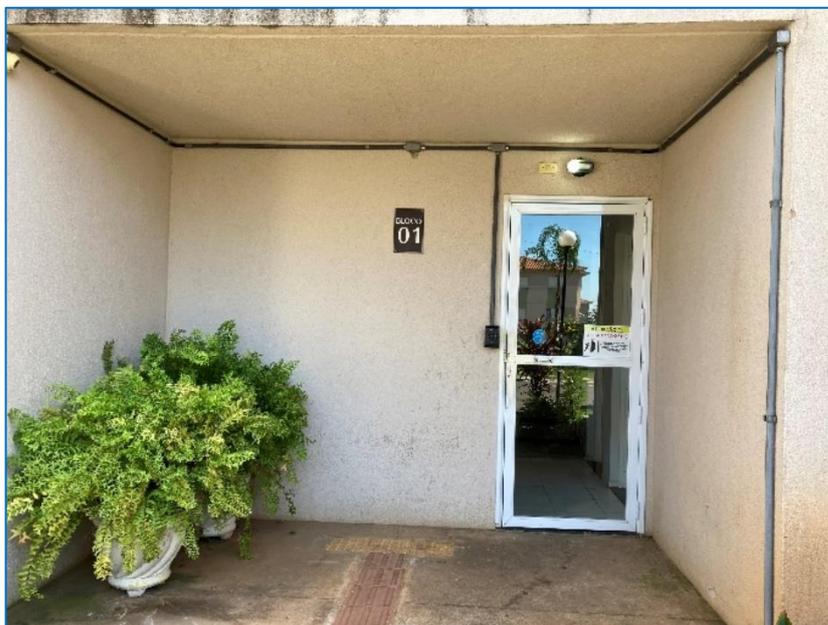
Foto 7 – Entrada para o Bloco 01

O acesso ao bloco é possibilitado por uma porta metálica, inserida em hall com piso rústico e paredes e teto com reboco grosso e pintura à látex (foto 7).

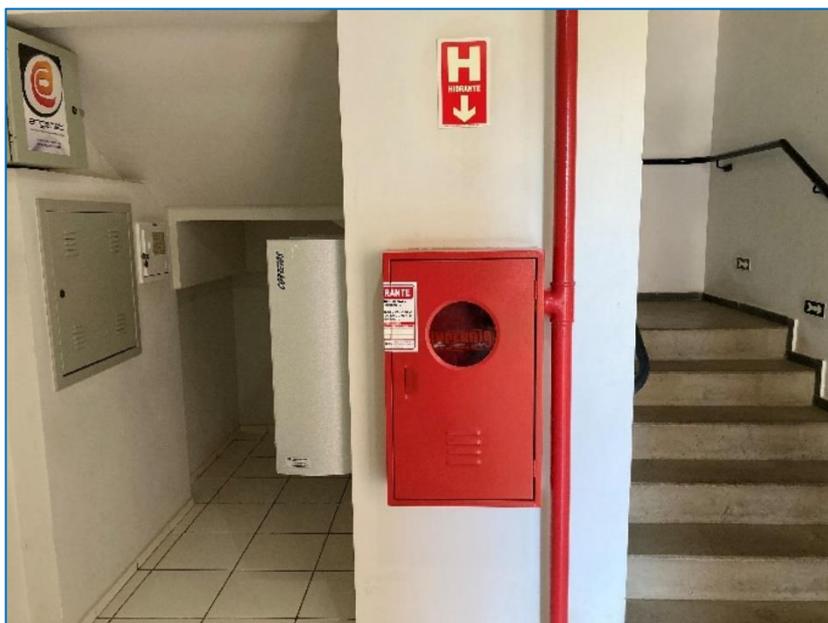
Foto 8 – Vista parcial do piso térreo

No pavimento térreo, com piso em peças cerâmicas comuns, encontram-se as recepções de energia e estruturas para combate a incêndio. O acesso aos pavimentos superiores é feito por intermédio de escada cujo piso é de cimento liso. Melhor se mostra pela fotografia 8.

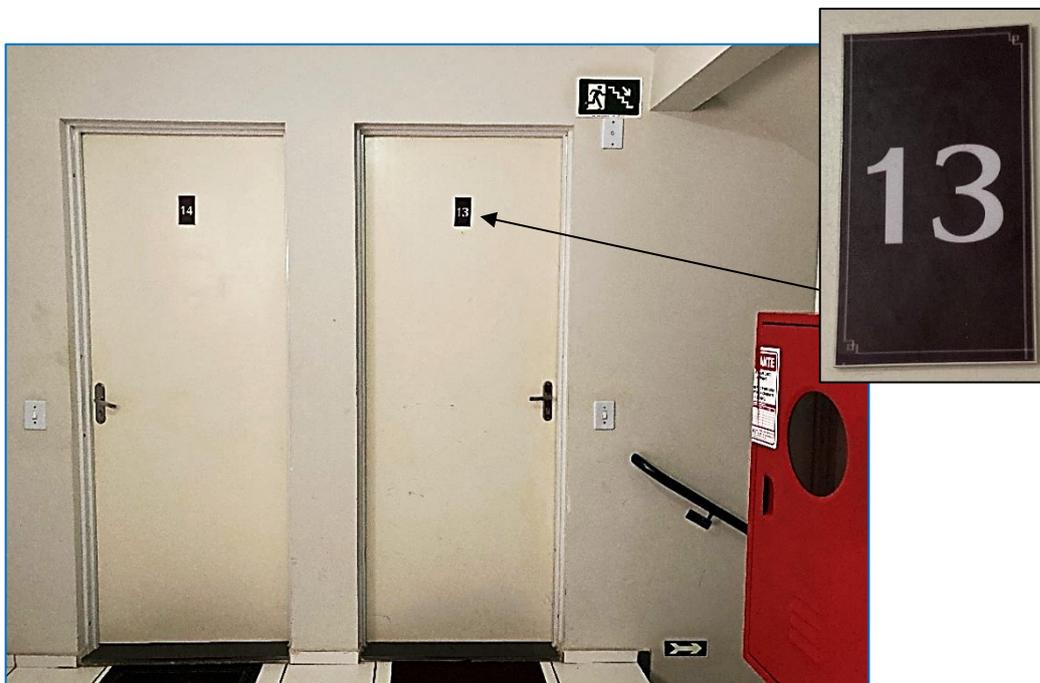
Foto 9 – Porta de entrada do apartamento

O hall de acesso aos apartamentos do pavimento é guarnecido por peças cerâmicas comuns. As paredes têm reboco liso e pintura à base de látex. A entrada para o apartamento 13, em análise, é feita por uma porta de madeira, vista pela foto 9. A unidade situa-se no vértice entre lado esquerdo e fundo do prédio.

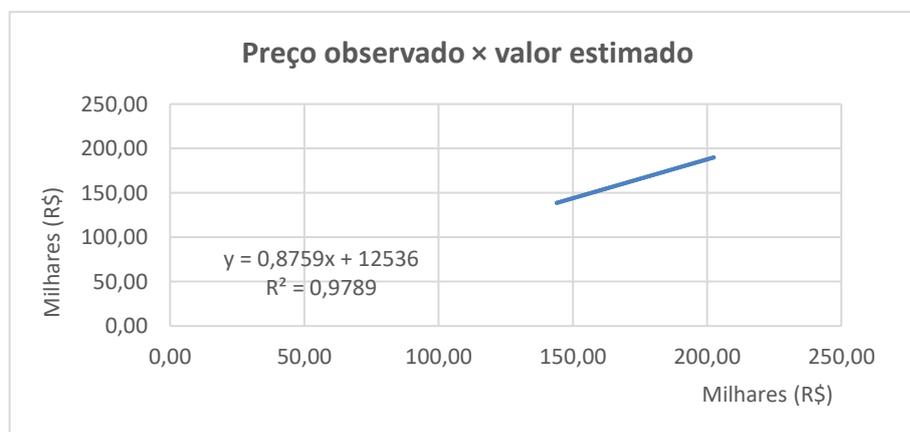
**Figura 4** – Gráfico dos valores observados versus estimados

A seu turno, a figura 4 demonstra boa aderência entre os valores [unitários] observados e os estimados, uma vez que todos eles estão situados próximos da bis-setriz.
